JEANNE D'ARG

Zwischenbericht zum Refit-Programm 2019 – 2021 2023

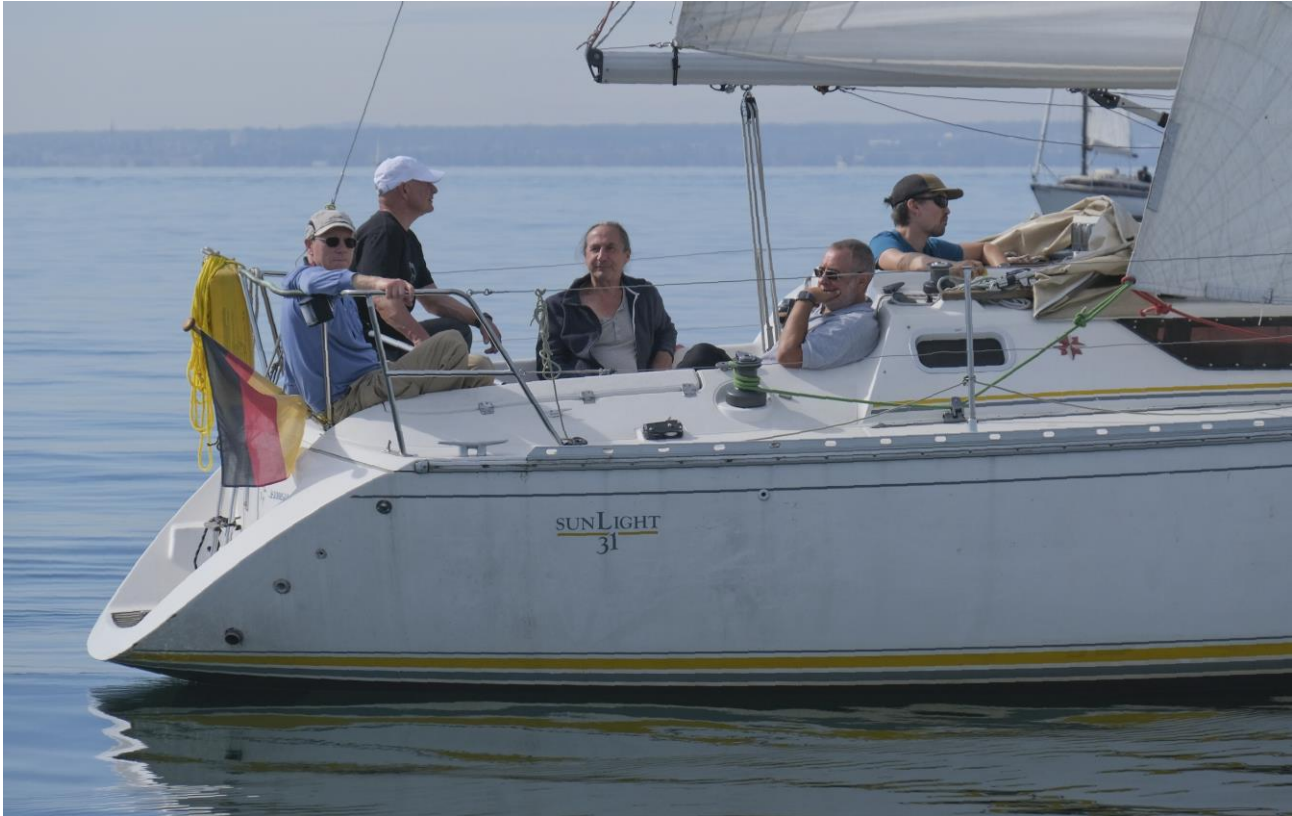
Stumpfes Gelcoat – etliche Kratzer im Rumpf und auch auf Deck gab es genügend unansehnliche Stellen, in die Wasser einzudringen schien.

Daneben etliche Risse in Bereichen der Beschläge. Sowie Moos und Flechten, die sich an manchen Stellen anscheinend richtig wohl fühlten.

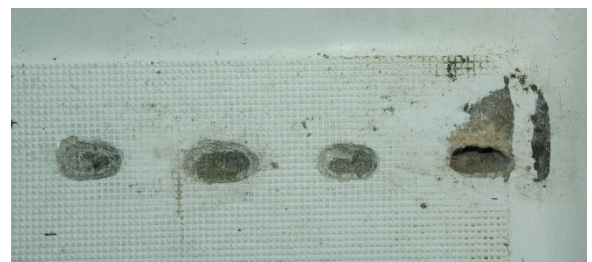
Bis zu 2 cm tiefe Löcher im Rumpf gab es unter dem Grätling im Cockpitboden – und wie sollte es anders sein: voller Dreck und mit stehendem Wasser. Das tut keiner Yacht gut!

- Anschließend wurde alles angeschliffen und die vorbereiteten Holzbereiche mit bis zu 7 Lackschichten – teilweise Nass in Nass – wieder aufgebaut.
- Der Niedergang wurde zu Hause in der eigenen Holzwerkstatt gründlich überholt und ebenfalls mit insgesamt 8 Schichten Lack neu aufgebaut. Dort wurde auch das neue Grätting in Ipe für's Cockpit gebaut.

- Der Boden im Cockpit wurde ausgebessert und alle Bereiche mit einer Spezialschleifpaste (Lacktechnik) komplett geschliffen und gleichzeitig aufpoliert. Alle Striemen, Klebereste und weiteres wurde so entfernt.

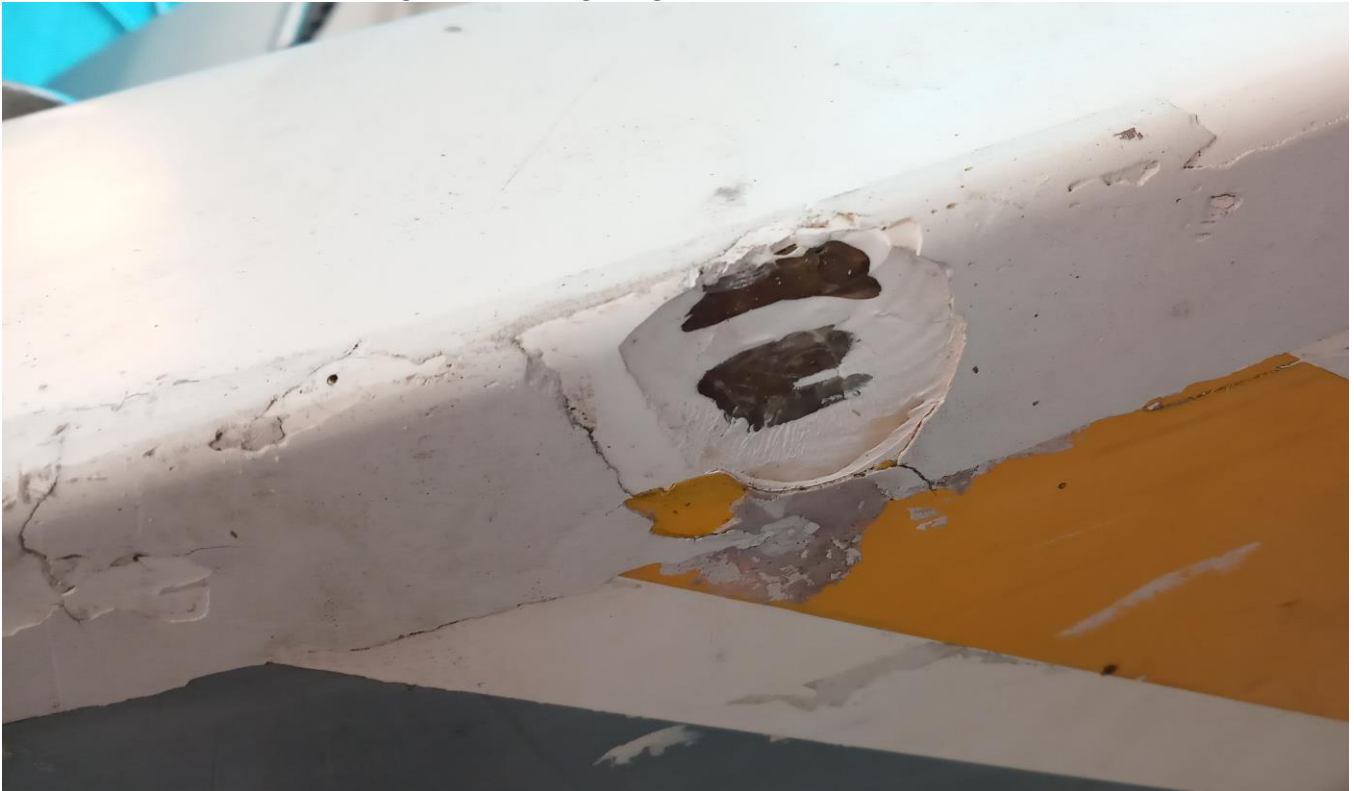
Offensichtlich können manche Segler nicht richtig anlegen...

... wie anders lassen sich die Schäden im Heckbereich der Yacht ansonsten interpretieren? Großflächige Abplatzungen im Gelcoat bis auf das Laminat und etliche Stellen mehr schlecht als recht ausgebessert!

- Die Sprayhood bekam eine gründliche Reinigung und ein neues Nahtband.
- Zum Abschluss besserte ich die Schäden am Rumpf im Heckbereich aus – das bedeutete die Stellen zuerst vorbereiten – anschließend mit Gelcoat aufbauen und schließlich so verschleifen, dass keine sichtbaren Übergänge mehr zum umgebenden intakten Gelcoat zu sehen sind.

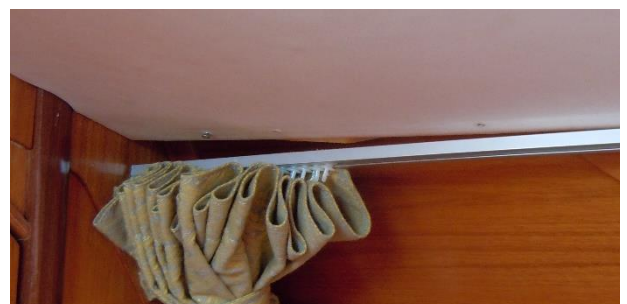
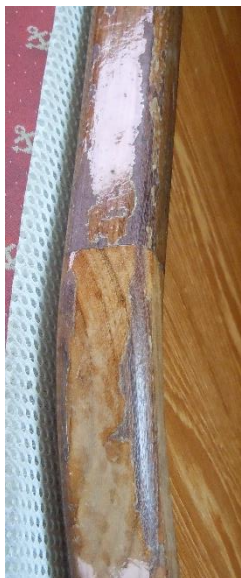
So hing beispielsweise die Schiene für den Vorhang – dem im Übrigen deutlich anzusehen war, dass er schon lange nicht mehr gewaschen worden war – herunter, weil es wohl an der richtigen Befestigungsschraube fehlte.

Und auch an etlichen weiteren Stellen schien der Himmel im Salon nicht mehr allzu gut befestigt zu sein. Dazu Lampen, die eher einer Funzel glichen, wenn sie eingeschaltet wurden, als einer Lampe, die Licht verbreiten sollte.

Die Holzgriffe rechts und links vom Niedergang waren höchst unansehnlich. Der Lack war an vielen Stellen ab und da das Holz ungeschützt war, schon ziemlich fleckig geworden.

- An allen Holzteilen, an denen der Lack nicht mehr gut war, wurden dieser komplett abgezogen: Niedergang rechts und links, alle Handläufe rechts und links im Salon. Holzteile im Bereich Kartentisch und Pantry. Die Rückwand der Sitzbank wurde lediglich angeschliffen, aber der dortige Handlauf auch gründlich abgezogen.

- Die Beleuchtung wurde von alten Glühbirnen komplett auf moderne LED umgerüstet.
- Die Salonpolster wurden einer gründlichen und mehrmaligen Handwäsche unterzogen.

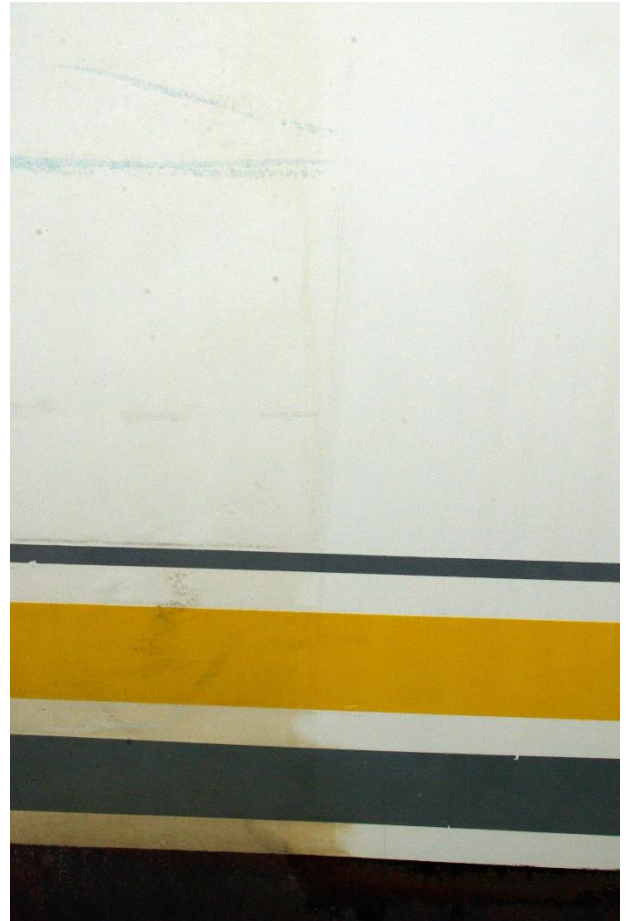
Vorher ... Nachher-Vergleich

Also machte ich mich eben an den Rumpf – denn dieser war schließlich auch sehr unansehnlich. Die genauere Inaugenscheinnahme ergab als Ergebnis einige sehr hässliche Kratzer im Rumpf an Backbord. Wobei einer bis aufs Laminat ging.

So unterzog ich den Rumpf einer gründlichen Handwäsche mit einem handelsüblichen Reiniger, der winzige Schleifpartikel enthält. Daran schloss sich ein Durchgang mit einem Excenter-schleifer und der bereits bekannten Schleifpaste an, mit der ich letztes Jahr bereits das Cockpit gründlich auf- und überarbeitet hatte. Entsprechend auspoliert ergab sich eine ganz ansprechende Oberfläche.

Abschließend wurde der Rumpf mit einem speziellen Bootswachs als UV- und Wetterschutz überzogen.
