JEANNE D'ARG

Zwischenbericht zum Refit-Programm 2019 – 2021 2023

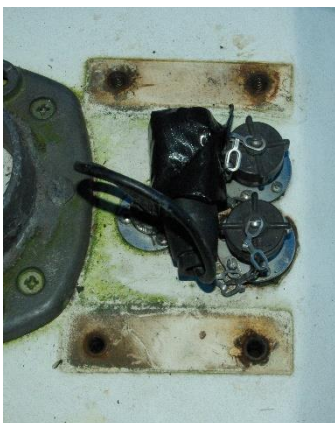
Stumpfes Gelcoat – etliche Kratzer im Rumpf und auch auf Deck gab es genügend unansehnliche Stellen, in die Wasser einzudringen schien.

Daneben etliche Risse in Bereichen der Beschläge. Sowie Moos und Flechten, die sich an manchen Stellen anscheinend richtig wohl fühlten.

Man sah deutlich – die Yacht wird eifrig genutzt, aber die Pflege wird nicht (mehr) so genau genommen. Ich hörte von eindringendem

Wasser und auch sonst von etlichen Stellen, die nicht mehr so gut seien – und ich vernahm den Wunsch diese unansehnlich werdende Yacht bald ersetzen zu wollen.
